H22年度～23年度 環境調査報告書

相模川シナダレスズメガヤ生育分布調査

平成24年（2012年）年3月

桂川・相模川流域協議会

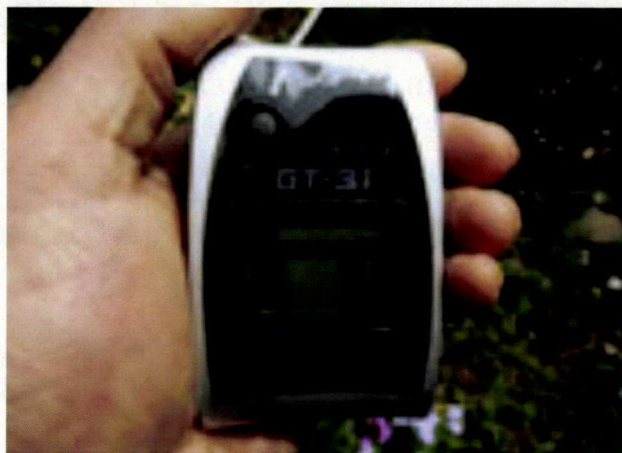
小型GPSロガーによる測量、写真による記録

測量データからシナダレスズメガヤの生育面積を求めた。またデータ変換を行い、Google Earth上に分布範囲を表示した。

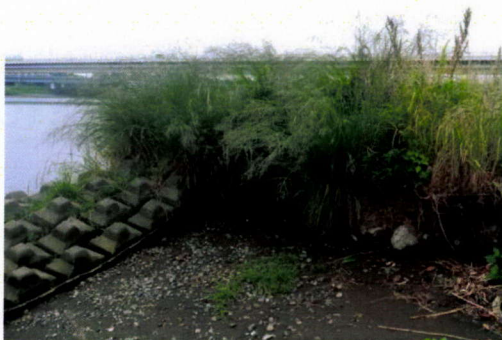
写真-1

この区間は河口地点から1.4kmから2.0kmの範囲で、川岸の土手付近にシナダレスズメガヤの点状の生育が見られた。

川岸際の土手付近に散発して生育

群落の発生は見られず、現在の状況では引き抜き処理による除去は可能。

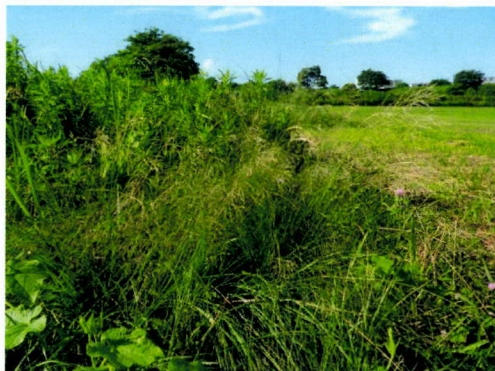
写真-2

3.0-3.4km 付近、4.0-4.4km 付近の川岸にシナダレスズメガヤの点状の生育が見られた。

運動広場の川岸よりの側道に点状に生育

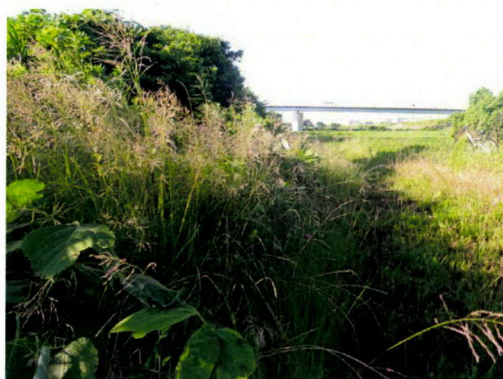
写真-3

市民広場として利用されている四之宮総合グラウンドに沿う川岸よりの側道両側に、4.4km から 5.2km の範囲に亘ってシナダレスズメガヤの密集しているのが見られた。

四之宮総合グラウンドの川岸寄りの側道沿いに 1km 弱に亘って密集

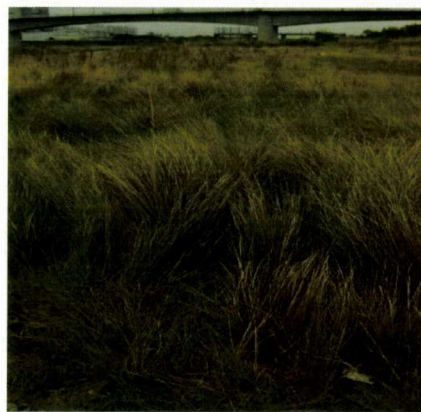
写真-4

また、神川橋下流の寒川町寄り河原から堤防付近に亘ってシナダレスズメガヤの大群落発生が見られた。当群落は今回の調査範囲の中で最大規模で、シナダレスズメガヤは高さ 50cm、幅 1m 前後まで密集して生長しており、このまま推移すれば河川敷・河原のレジャー利用が難しくなると推察される。

神川橋下流側の河川敷に群落状で繁茂

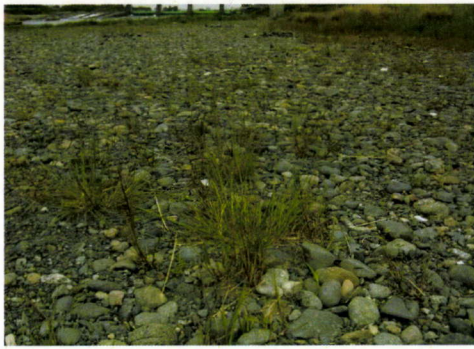
写真-5

神川橋下流側の河原には子株が進出
今後の侵食が心配される。

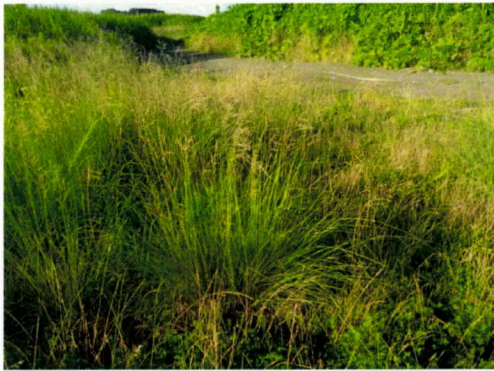
写真-6

河口地点から 7.0km～8.6km 付近の側道沿いに連続して繁茂していたが、側道以外の箇所については葦等の植物で覆われていた。

サッカー・野球場として利用されている広場の川岸より側道沿いに繁茂。

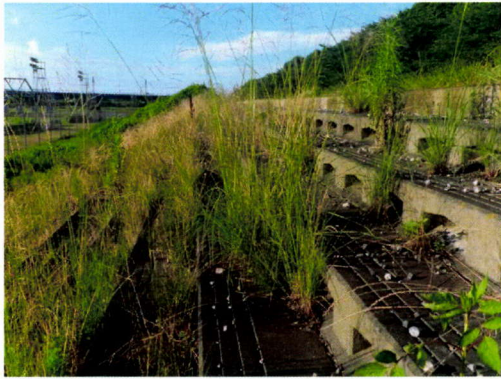
写真-7

また、この区間の堤防西側の一部は、コンクリートブロック護岸が約 1km の範囲に亘って採用されているが、このコンクリートブロックの中にシナダレスズメガヤが生育しているのが見られ、種子が飛散して周囲に転移することが心配される。

堤防に敷設されたブロックの中に
生育していた

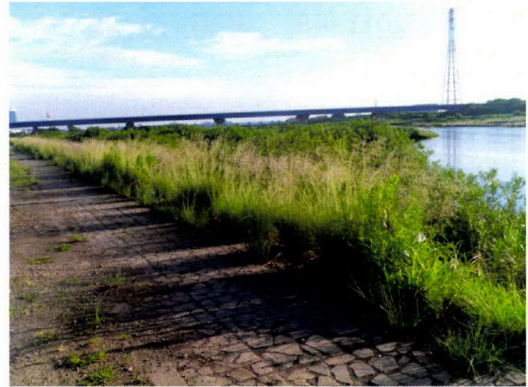
写真-8

戸沢スポーツ広場周囲の舗装
された側道に繁茂している

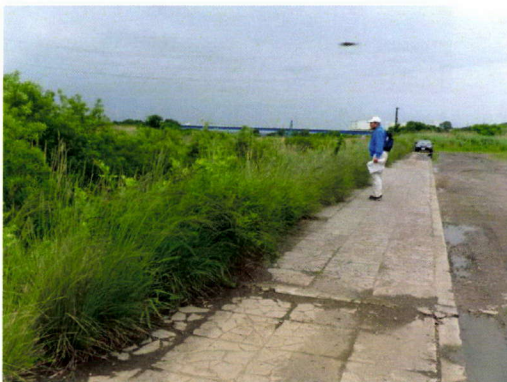
写真-9

10.8-11.8km の河川敷は酒井スポーツ広場として利用されているが、このスポーツ広場周囲の道路沿いにもシナダレスズメガヤが密集して繁茂しているのが見られた。

酒井スポーツ広場周囲の側道沿い
に繁茂。特に川岸側に密集している

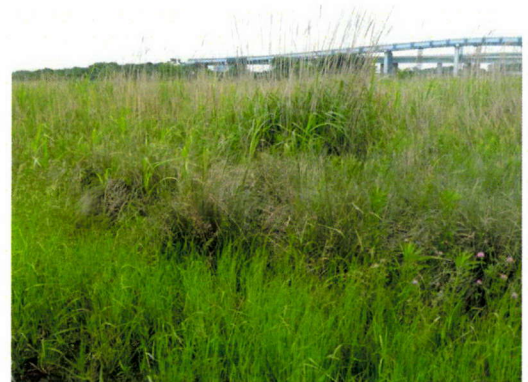
写真-10

また、スポーツ広場から川岸の間の河原へ降りて調査したが、葦が多く繁茂している中でシナダレスズメガヤが点在しているのが見られたが、大半が葦、その他の植物で覆われており、シナダレスズメガヤの進出が抑制されているようであった。

川岸側の河原で葦等が繁っている中に
シナダレスズメガヤが混じって生育していた。

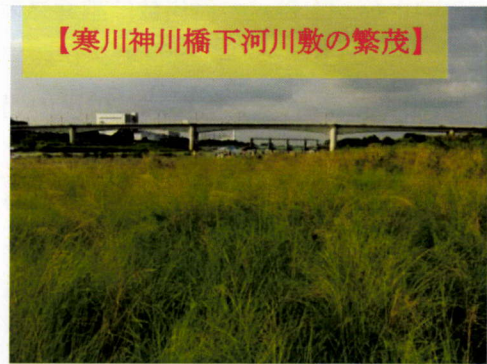
① 種子からの発芽

発芽から種子をつけて枯死するまでは約3ヶ月間で種子散布後は直ぐに発芽が見られた。散布後に降雨があると直ぐに発芽する。また、増水により玉石河原が洗われた場所では発芽が常にみられる。しかし、12月に入って霜が降りると小穂の状態でも茎は枯死してしまう。
